「天地返し」 — 神奈川県山北町

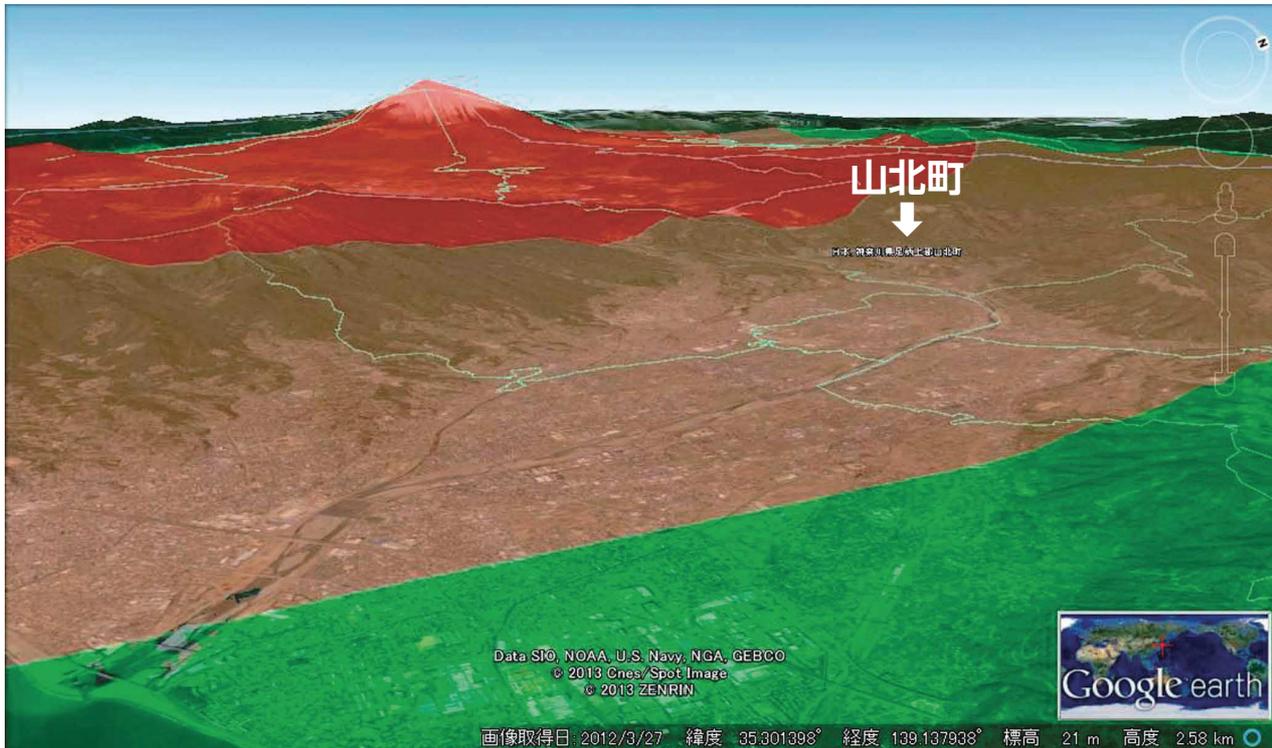
図1 富士山東麓の想定降灰量
(神奈川県西部, 赤: 50 cm, 橙: 30 cm, 緑: 10 cm)

PDF ファイルで公開されている富士山の「降灰可能性マップ」をトレースして Google Earth に重ねてみると、降灰が予想される場所を地形と絡めて考えることができる(図1)¹⁾。

KMZ 図1 <http://www.ninomiya-shoten.co.jp/kml/ictz/106/fig1.kmz>

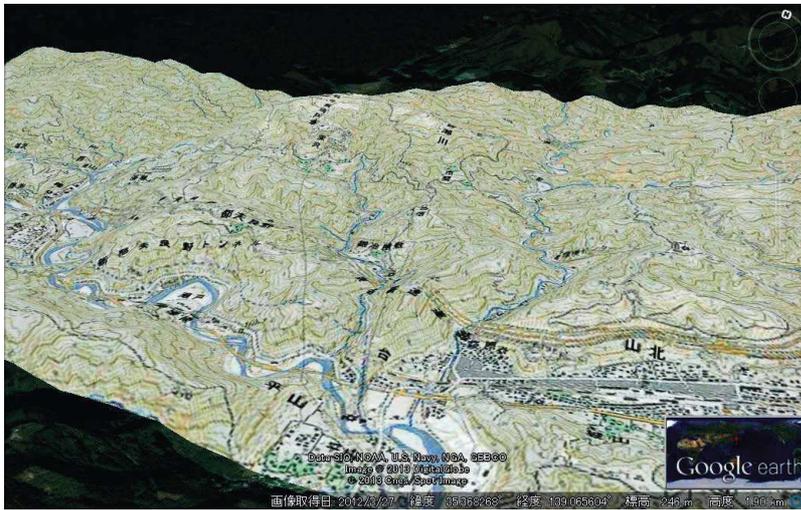
図2 山北町中心部の地形概観 (2万5000分の1地形図:「山北」より作成)

神奈川県の最西端、南足柄郡山北町は、1707年12月16日(旧暦:11月23日)の「宝永の噴火」で大きな被害を受けた。元禄16年(1703)年の「元禄地震」(南関東直下型:推定M8.2)、宝永4年10月28日の「宝永地震」(東南海プレート型:推定M8.4)で被害を受けた上での降灰である。翌1708年6月22日の酒匂川、皆瀬川沿いの村が水没する大水害が発生したが、地震で地盤が緩んでいるところに上流の村人が田畑に積もった「焼け砂」(火山灰)を谷に捨てたことによる、大規模な複合災害があったとみられる(図2・写真2)。

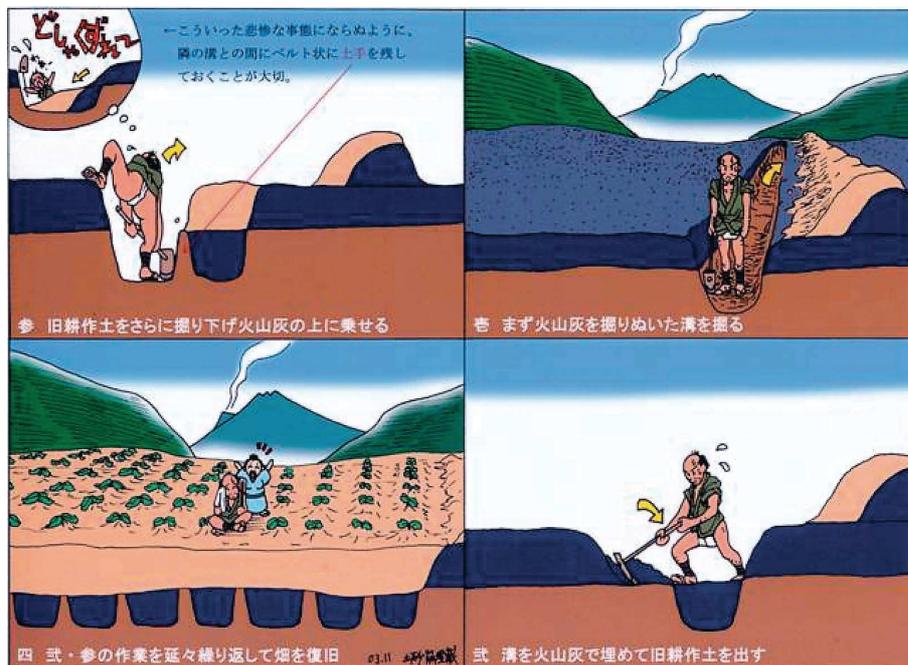
図3 「天地返し」の解説

平成15年(2003年)、町の教育委員会は、戦国時代の城跡の発掘調査でみかん畑の地下から大量の火山灰の埋設跡を発見した(写真1)。火山灰にまみれた表土を剥いで穴に埋め、地下の土壌を表に出す「天地返し」と言われる工法の遺構である(図3)。

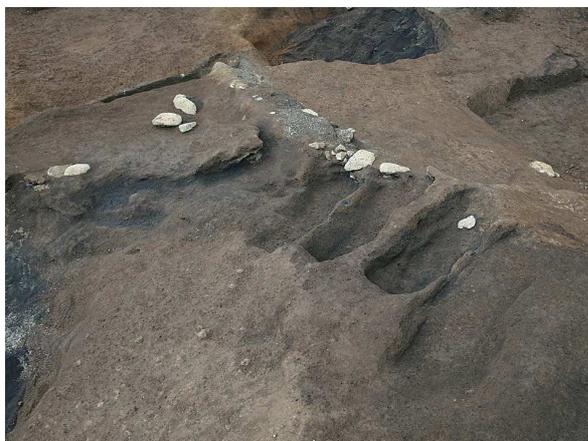
写真1 出土した「天地返し」の遺構
(山北町教育委員会提供)

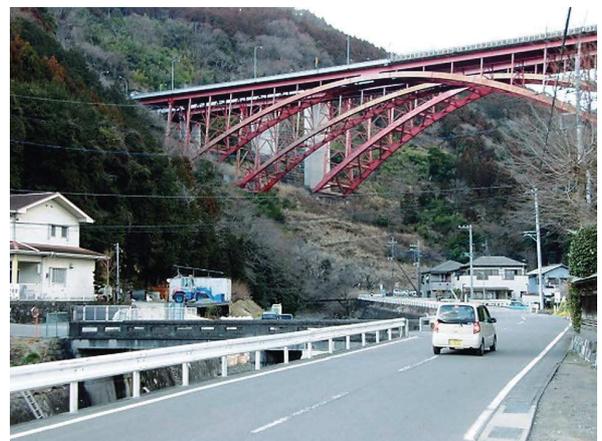
写真2 皆瀬川の谷より東名高速道路を望む
(2013年2月, 筆者撮影)
