GIS Geographic Information System SERIES 2-9

第9回
予想された洪水・想定外の水害
—岡山県倉敷市—

静岡県立富士東高等学校 伊藤 智章

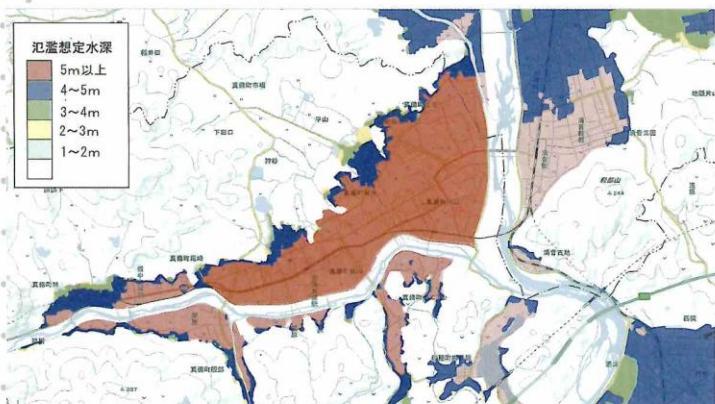
図1 倉敷市真備地区の氾濫想定水深
(「国土数値情報」により作成、背景は地理院地図)

図1は、国土交通省「国土数値情報」で公開されている「想定浸水域」のデータから、高梁川と支流の小田川の想定浸水深を示した地図です。倉敷市真備地区は、高梁川の右岸（西側）と小田川の左岸（北側）に挟まれた沖積低地と、それを囲む丘陵地帯からなります。もともと、年間を通して降水量が少ない瀬戸内型気候で、小田川の北の丘陵地には溜池と北から南に注ぐ短い支流がみられます。大雨の際、本流の高梁川が増水すると、小田川の水が排水されずに滞留する「バックウォーター現象」が懸念されていました。

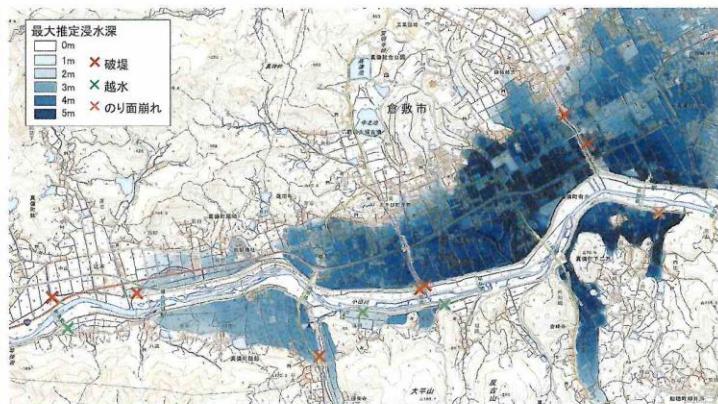
図2は、2018（平成30）年7月6日深夜から翌7月7日未明にかけて発生した堤防の破損箇所と浸水範囲および推定浸水深を示した地図です。国土地理院が作成した浸水実績図に二瓶（2019）の調査による破堤地点を加えました。

図2 2018年7月7日豪雨災害における堤防破壊地点と浸水域
(国土地理院Webサイト「平成30年7月豪雨に関する情報」に二瓶（2019）の資料を加筆)

高梁川・小田川の氾濫想定浸水深は、100年に1度の頻度とされる「2日間で225mm」の降雨を前提に作られていますが、2018年7月6日の倉敷市の降水量は1日で138.5mmに達しました。7月7日午前0時頃、小田川の支

流である高馬川（2か所）と末政川（3か所）の堤防がほぼ同時に決壊したとみられています。午前4時頃までに小田川で2か所、支川で7か所、合計9か所で堤防が破壊されました。二瓶（前掲）によると、7月7日午前3時から4時の時点での最大水深は4.4m。浸水速度は最大で1時間あたり2.7mと推定されます。これは2015年の関東・東北豪雨で大きな被害を出した鬼怒川の洪水氾濫（1時間あたり0.5m）の8倍です。図3は、図2の浸水域を空中写真に重ねて立体化したものです。周囲を堤防に囲まれた低地で逃げ場を失った水が水位を上げた様子が想像できます。

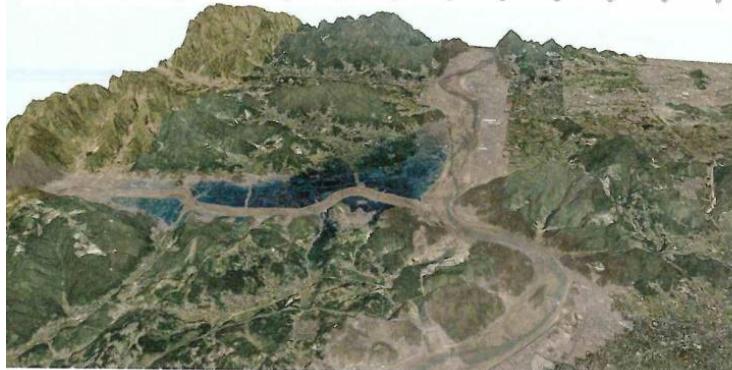
図3 小田川・高梁川の合流地点と浸水範囲（地理院地図により作成）

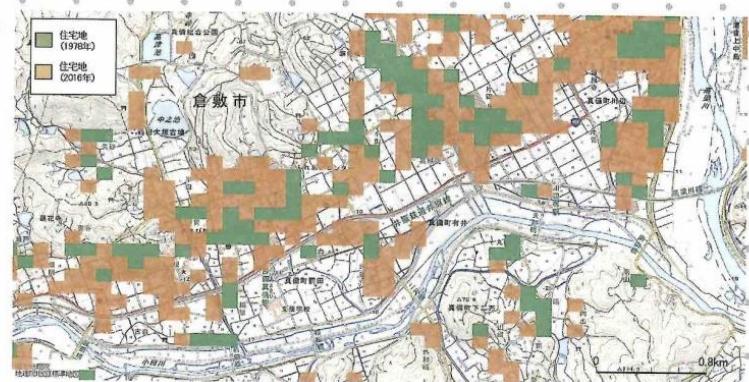
大災害をもたらした背景には、急速な人口増加に伴う低地の宅地化も関係しています。図4は、国土数値情報の「土地利用メッシュ」から、建物用地として利用されている地域を2つの時期で分けて着色したもの、図5は、国勢調査の人口1kmメッシュから2005年と2015年の世帯数の増減を示した地図です。

図4 住宅地の拡大（緑：1976（昭和51）年、橙：2016（平成28）年）（国土数値情報「土地利用メッシュ」より作成）

住宅地は小田川から離れた丘陵から小田川に近い地域や高梁川の堤防沿いに広がっています。井原鉄道（1999年開通した第三セクター）開通や、国道486号線の拡幅により、真備地区は、倉敷のベッドタウンとして急速に宅地が広がりました。末政川は幅10mにも満たない水路です（写真1）。しかし、堤防の両岸に崩れた跡が、付近には2階まで水に浸かった建物や倒された塀がみられました（写真2）。

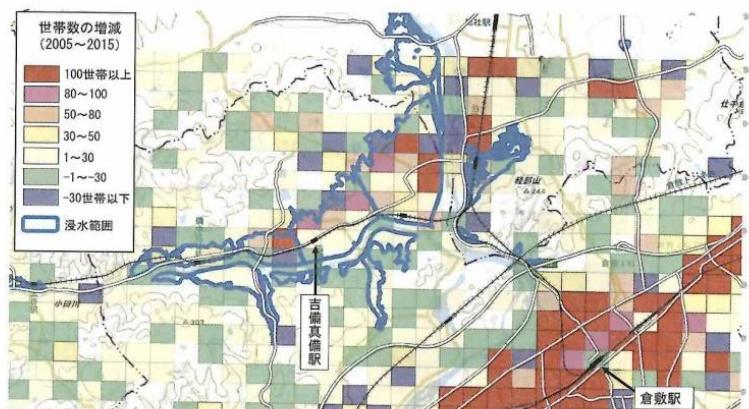
図5 倉敷市北部の世帯数の増減（1kmメッシュ）と平成30年7月豪雨の浸水範囲

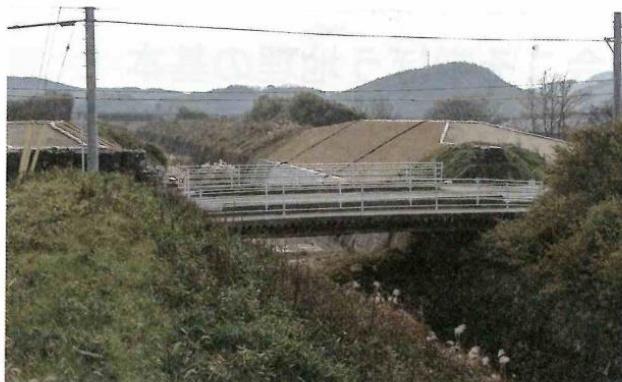
写真1 末政川と堤防域（筆者撮影）

高梁川流域では、山の土砂を川に流して砂鉄を探る「鉄穴（かんな）流し」が盛んに行われていたことから土砂の堆積が多く、天井川の地形になっているところが多い。

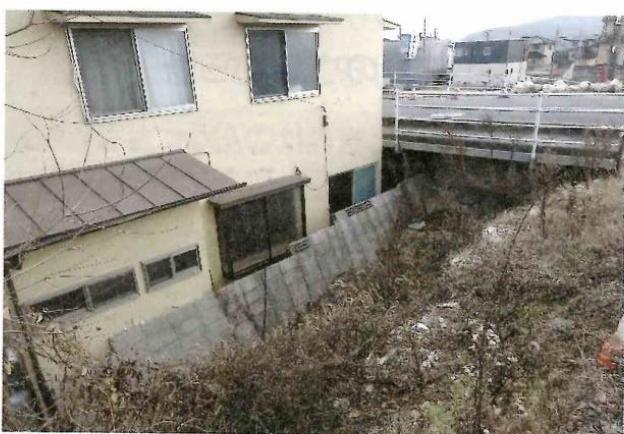
写真2 浸水した建物と倒されたブロック塀（筆者撮影）
