1.千曲川 (長野市付近)の浸水域を図示する

地理月報 2019 年度 No.557*

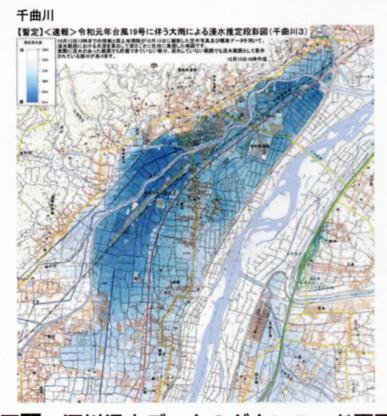
まず、国土地理院のウェブサイト(https://www.gsi. go.jp/)のトップページから「防災関連」→「台風豪雨に 対する国土地理院の対応」の順にウインドウを開き、その なかにある「令和元年(2019年)台風19号に関する情 報」のリンクを開きます。次に、「提供情報一覧」カテゴ リの「5 浸水想定断彩図(速報)」を開き、「浸水推定段彩 図の浸水範囲の輪郭線(GeoJSON, Shapeファイル)(ZIP 形式:5.1MB)」を選んでデータファイルをダウンロード します(図■)。

浸水推定段彩図の浸水範囲の輪郭線(GeoJSON、シェーブファイル)(ZIP形式:5.1MB) (千曲川、阿武隈川、久慈川、那珂川、吉田川、荒川水系(入間川・越辺川・都幾川))

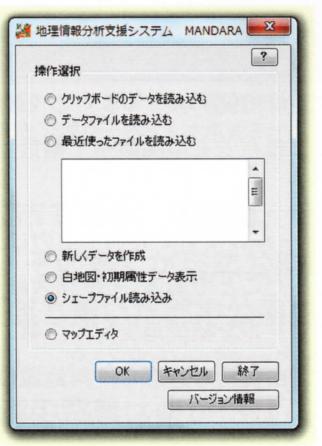
図2 データ(Shape ファイル) の読み込み

次 に、「MANDARA10」 を起動して、浸水域データ を読み込みます。起動画面 から、「Shapeファイルの 読み込み」を選んでから OK をクリックし、ファイ ル読み込みで先ほどダウン ロードした千曲川の氾濫域 の Shape ファイルを開き ます(図2)。

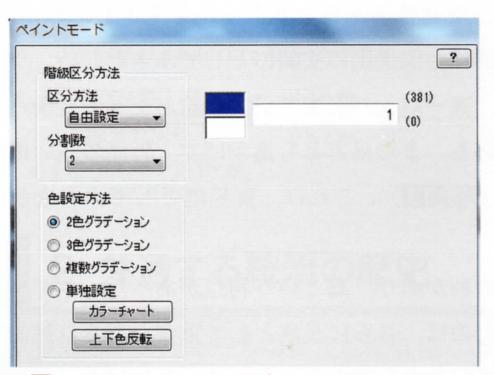
図3 ペイントモードの設定

データを読み込んだ状態のコントロールパネルでは, ID 番号をもとにした白黒の5段階になっていますが,浸 水域を一色で描画できればよいので,塗り分けの段階を2 段階,数値が1以上の範囲を塗る(色は半透明)の設定を します(図図)。

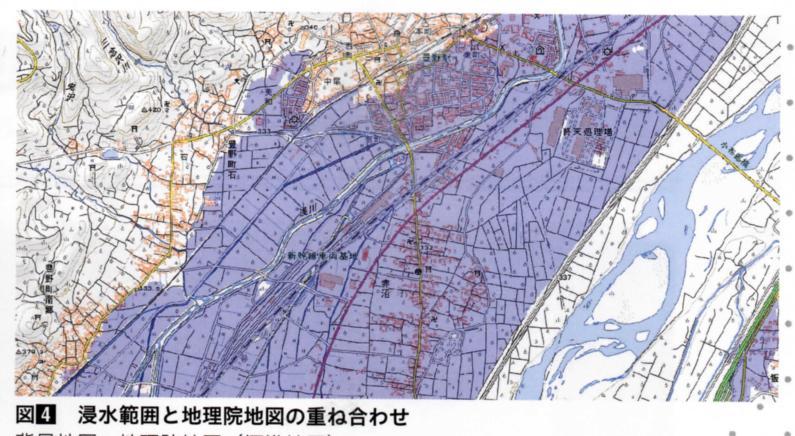
再び「描画開始」をクリックし、描画画面から「表示」→「背 **景画像の設定**」の順に開き、背景に使う地図や空中写真を 選びます。ここでは、国土地理院の「**地理院地図**」を背景 にします。OK をクリックすると、描画画面の背景に地理 院地図が表示されます(図4)。

背景地図:地理院地図(標準地図)

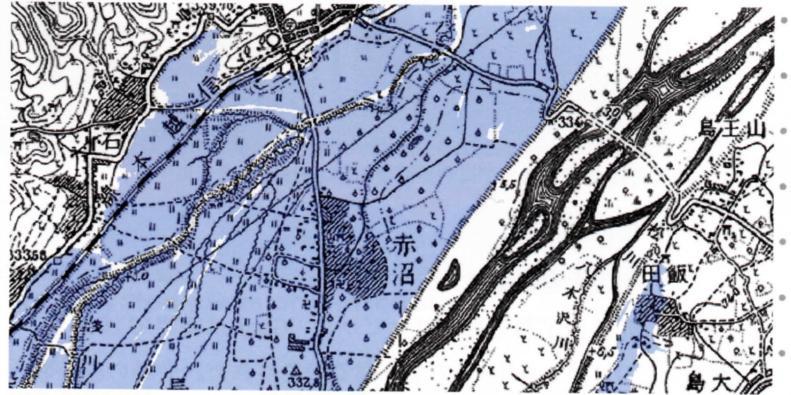
もう一度「背景画像の設定」に戻り、背景地図を「今昔 マップ on the Web」の「**今昔マップ on the Web: 関東**」 のシリーズを選ぶと、浸水した範囲を旧版地形図上で見る ことができます(**図5**)。

図5 背景を旧版地形図に替える 背景地図:今昔マップ on the Web:関東 [1928-1945] (原図は5万分1地形図「中野」[昭和12年二修])

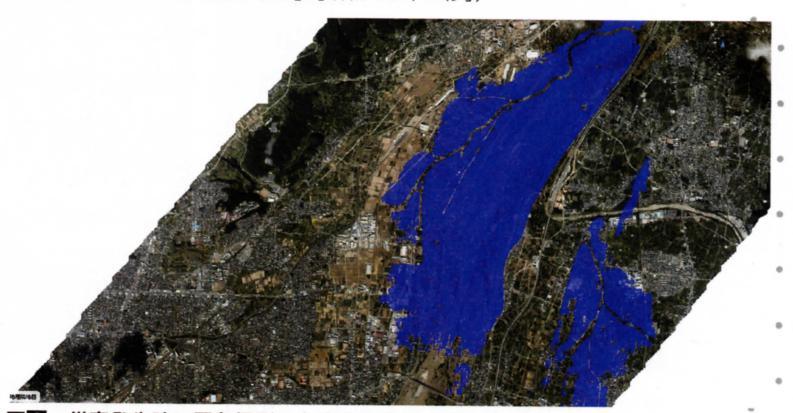
さらに、国土地理院が公開している「地理院地図・地 理院タイルー覧」(https://maps.gsi.go.jp/development/ ichiran.html) には、災害発生時に緊急撮影され、緯度経 度情報が付与されて地図と同じように利用できるように 加工された空中写真(正射画像=オルソ化した空中写真) などのURLが公開されていますので、MANDARA10の 「背景画像設定」内の「ユーザー設定タイルマップ」から、 アドレスと必要事項を貼り付ければ、さらに多様な背景画 像を使うことができます(図**6**)。

図 **び害発生時に緊急撮影した空中写真との重ね合わせ** 背景画像:令和元年台風第 19 号 正射画像(速報)千曲川地区(長野県長野市, 須坂市,中野市,千曲市,小布施町,山ノ内町)千曲川地区(10/16 撮影)

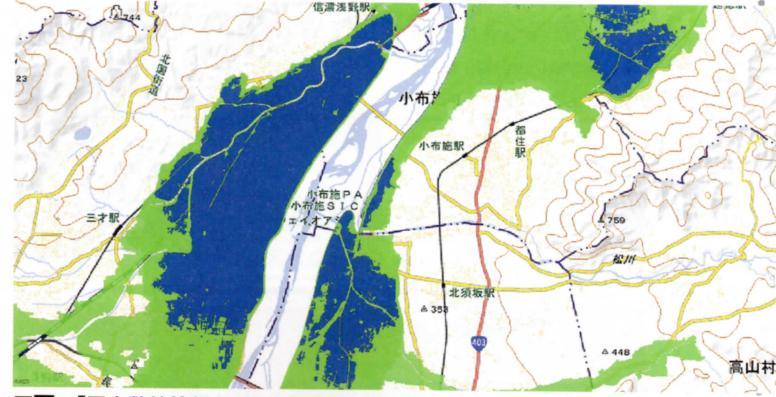
また,国土交通省国土計画局が公開している「国土数値 情報ダウンロードサービス」(http://nlftp.mlit.go.jp/ksj/) 内の「**浸水想定区域**」を重ねると,ハザードマップに用い られる洪水浸水想定と,実際の浸水範囲を比較することが できます(図**7**)。

図27 「国土数値情報」の浸水想定区域(緑)と令和元年台風 19 号の浸水域(青) 背景画像:地理院地図(標準地図)

今回, 事例に取り上げた長野市では, 台風による浸水で, 北陸新幹線の車両基地に停めてあった新幹線の車両 120 両 が水没しました。洪水の想定浸水範囲と実際の浸水範囲は ほぼ一致していて,「洪水」のリスクについては, 事前に ある程度知ることができます。しかし, そこでどのような 「水害」が発生するかについては, まだまだ予測がつかな いことばかりです。公開データからの作図や, 主題図の読 図を通じて, より実践的な防災教育につなげていきたいと ころです。
