## GIS Geographic Information System SERIES 2-6

### 関ヶ原は今日も雪だった —関ヶ原の新幹線ルート—

静岡県立裾野高等学校 伊藤 智章

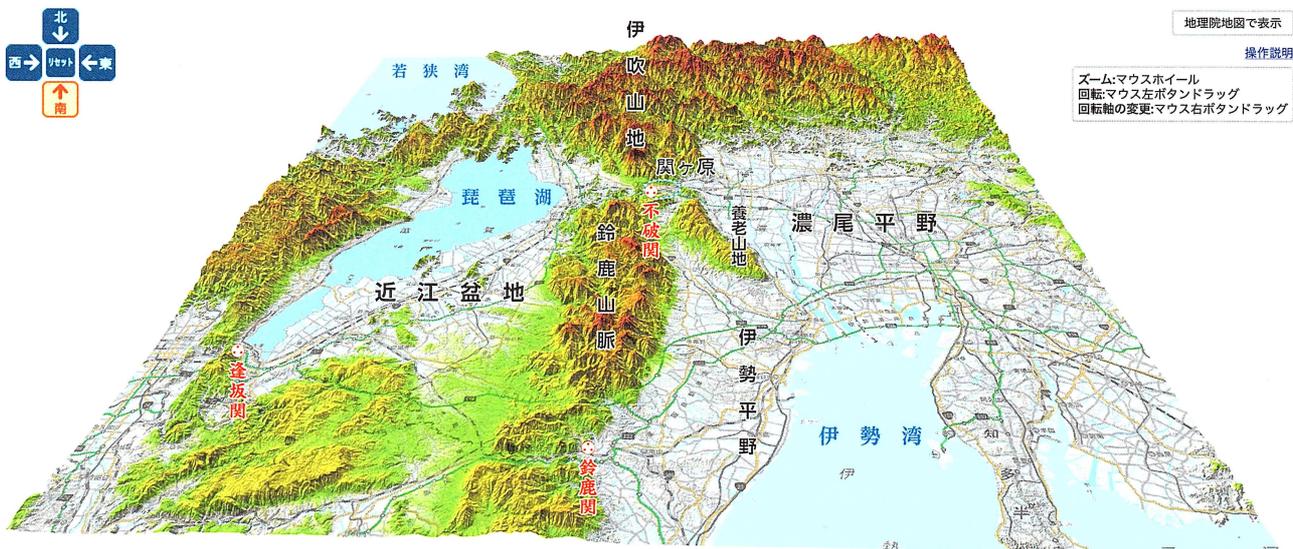
図1 関ヶ原周辺の地形鳥瞰図（地理院地図の3D機能により作成）「標準地図」に、「陰影起伏図」と「自分で作る色別標高図」を合成

図1は、「地理院地図」の3D機能を使って描画した岐阜県から滋賀県にかけての鳥瞰図です。画面の中央の伊吹山地と鈴鹿山脈を境に、濃尾平野と近江盆地が接しています。二つの山地の切れ目にあたる部分が「関ヶ原」です。

伊吹山地の北端には福井・滋賀・岐阜三県の県境をなす三國岳(1,209m)があり、関ヶ原に近い伊吹山(1,377m)が最高峰です。鈴鹿山脈の最高峰は御池岳(1,247m)で、南端近くには御在所山(1,212m)があり、標高1,000mを超える断層山地の壁が南北にわたり約200km続きます。

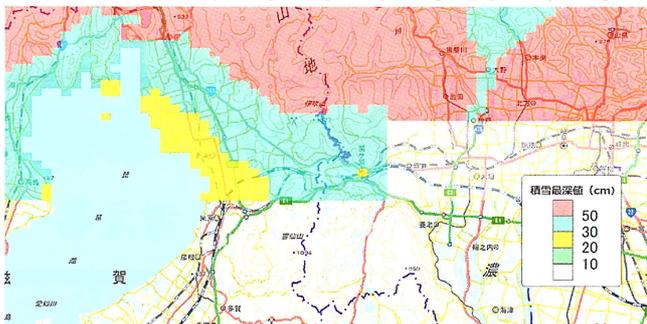
図2は、関ヶ原周辺の積雪量データを地理院地図上に示したものです。日本海を望む若狭湾から琵琶湖の上空を通過して南東方向に吹き込む冬の季節風の影響で、関ヶ原付近の積雪量は30~50cmに達し、伊吹山地では1m近い積雪量になります。伊吹山地の積雪量は他の地域に比べて多い方ではありませんが、気象庁が観測した日本最深雪記録が伊吹山(1927年：1,182cm)であるように、条件によっては大量の豪雪に見舞われることがあります。

図2 関ヶ原周辺の積雪量メッシュデータ（平年最深値）  
国土数値情報平年値メッシュより作成

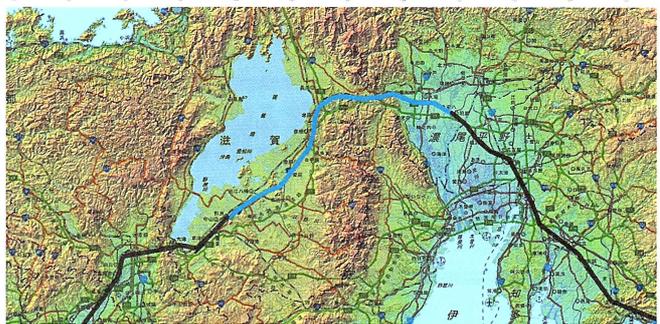
図3 東海道新幹線のルート（青線は雪対策設備の設置区間）  
背景は地理院地図

図3は、東海道新幹線の名古屋～京都間のルートを示した地図で、青い線は雪対策のための対策が施されている区間を示しています。昭和39年(1964年)7月1日、東京～新大阪間で開通した東海道新幹線ですが、最初の冬を迎えた翌年1月、関ヶ原付近で走行中の車両の窓ガラスにひびが入ったり、床下のタンクが破損したりする事故が頻発しました。原因を調べたところ、高速で走行する際に巻き上げられた雪が車両の下に付着し、氷の塊となって落下す

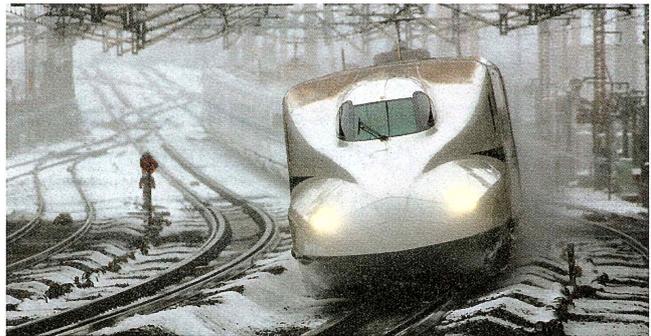
写真1 スプリンクラーで散水された線路上を走る新幹線車両  
(米原駅付近、写真提供：ゴスペル/ PIXTA)

雪の舞い上がりの防止のため、現在は専用の除雪車両で除雪を行うとともに、スプリンクラーによる散水が行われています。スプリンクラーは岐阜羽鳥駅から米原駅の先の野洲市付近までのうち68.5kmの区間に設置され、線路と車体に散水されています（写真1）。散水する水は、多すぎると敷石のバラストを崩してしまうため、毎時5mm程度に抑えられています。東海道新幹線以後に開通した新幹線では、バラストを用いずにコンクリート地盤の上に直接レールを敷く工法が確立したため、より多くの水（上越・秋田新幹線の一部区間では温水）を撒いて雪そのものを融かしているため、徐行せずに走行することが可能です。

る際に線路下のバラスト（小石）を飛散させることがわかりました。このため、線路上に一定量の積雪がみられる時には、徐行運転を行わざるを得なくなったのです。
